# 靖远县刘川涝坝湾加油站建设项目 竣工环境保护验收监测报告表

建设单位：靖远县树宏成品油有限公司

编制单位：甘肃正青春环保科技有限公司

编制日期：2022 年 02 月

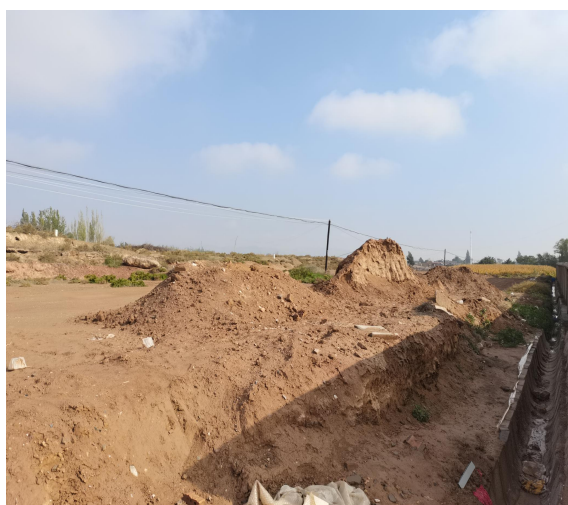
项目北侧为空地

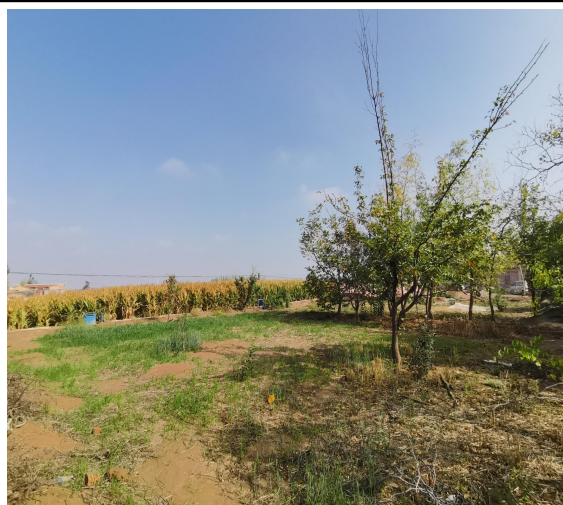
项目东侧为农田

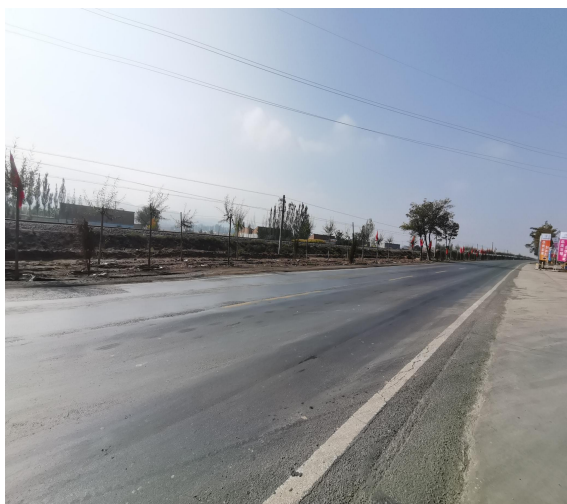
项目南侧为 G109 国道

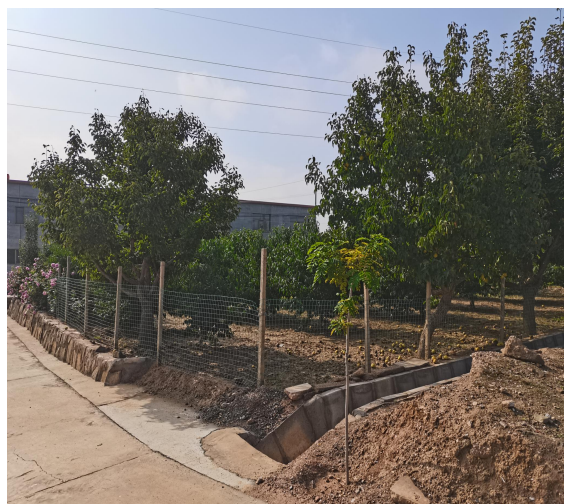
项目西侧为农田

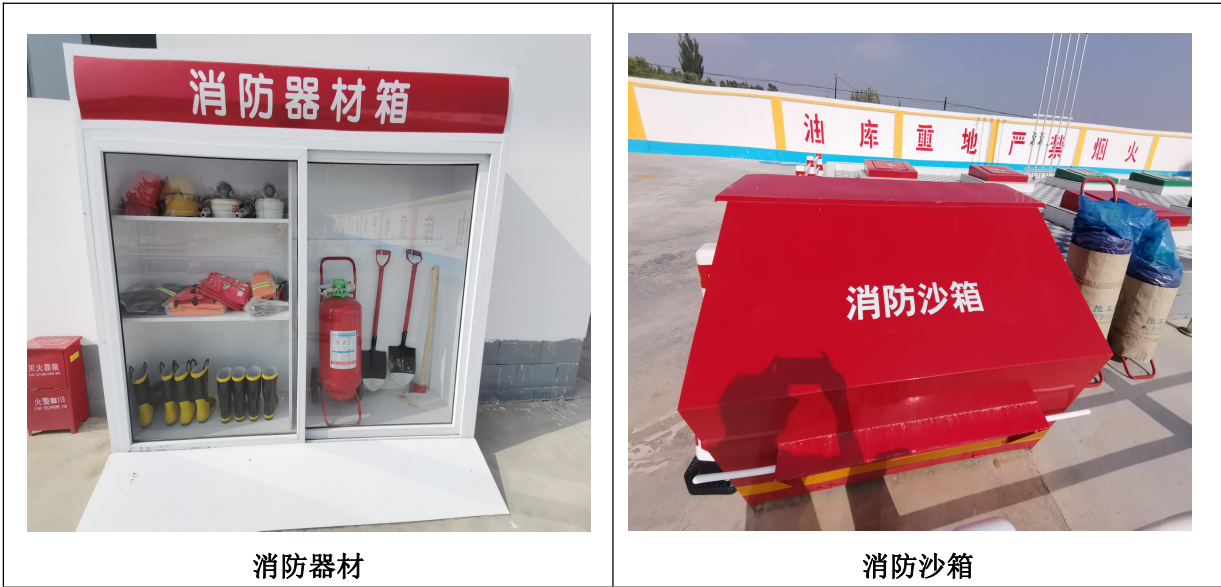
图 5 项目消防器材照片

经调查加油站制定了易燃易爆物品管理制度、消防演练应急预案等相关制度，同时在加油站西北侧设置有1个消防器材箱，配备了推车式干粉灭火器2台、灭火毯5块、消防沙2m<sup>3</sup>、消防帽2顶以及消防斧、消防铲，满足加油站有关消防的基本要求。

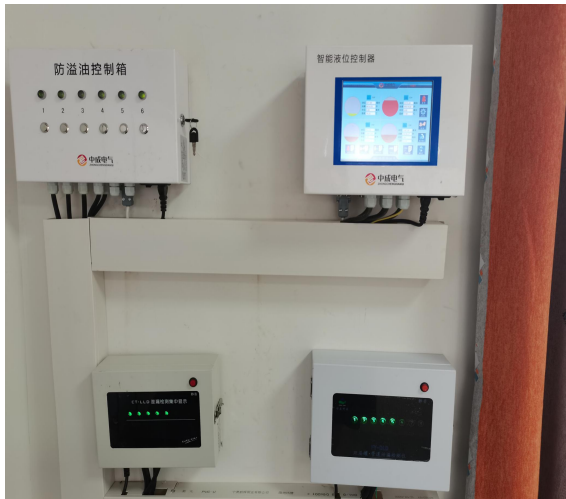
图9 泄漏控制系统

| 产污节点 | 污染物 | 环评阶段措施 | 验收阶段措施 | 照片 |
|---|---|---|---|---|
| 储油罐 | 油气 | 油罐的外表面防腐设计符合《钢制管道及储罐腐蚀控制工程设计规范》SY0007 的有关规定，并采用不低于加强级的防腐绝缘保护层 | 该加油站为内钢外玻璃纤维双层油罐，并且由日照惠民机械设备有限公司出具的 SF 双层储罐检测报告可知，该项目油罐符合标准要求 | 见图 9-13 |

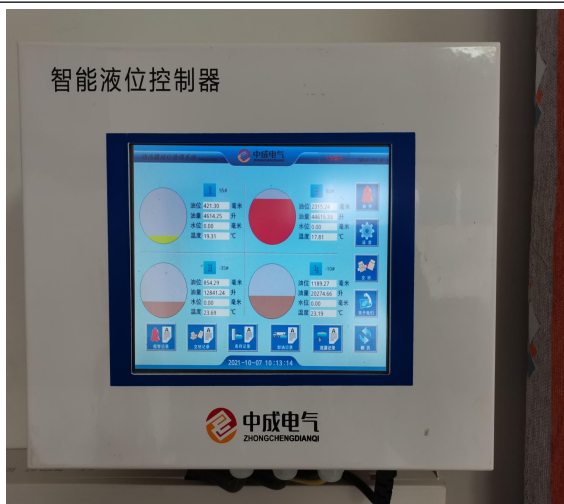
图11 液位监控仪

| 产污节点 | 污染物 | 环评阶段措施 | 验收阶段措施 | 照片 |
|---|---|---|---|---|
| | | 安装带有高液位报警功能的液位计 | 经调查，加油站安装有 1 套电子液位仪对油气密闭性进行实时监控 | |

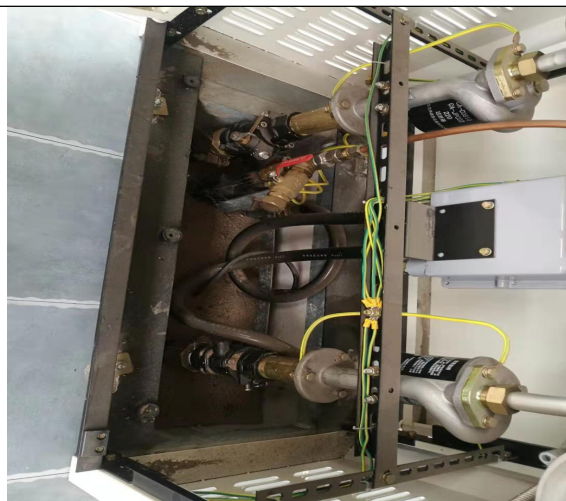
图13 油气回收系统

| 产污节点 | 污染物 | 环评阶段措施 | 验收阶段措施 | 照片 |
|---|---|---|---|---|
| 加油、卸油 | 油气 | 采用密闭加油枪等先进性设备，进行密闭卸油方式 | 经调查，加油枪采用先进设备，采用真空辅助方式密闭收集油气，设备均通过验收 | |

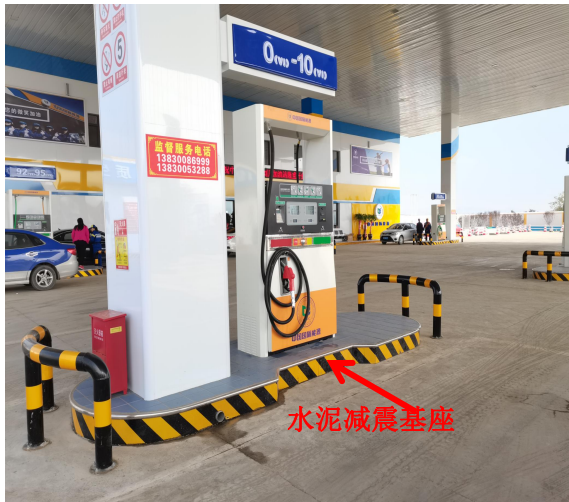
图 15 加油机基础减震

| 环评阶段噪声污染防治措施 | 验收阶段噪声污染防治措施 | 照片 |
|---|---|---|
| 加油站加油泵机组选用低噪声的设备，并设置减震等 | 经调查，加油站加油泵机组选用低噪声设备，并对加油机设置有基础减震 | 见图 15 |

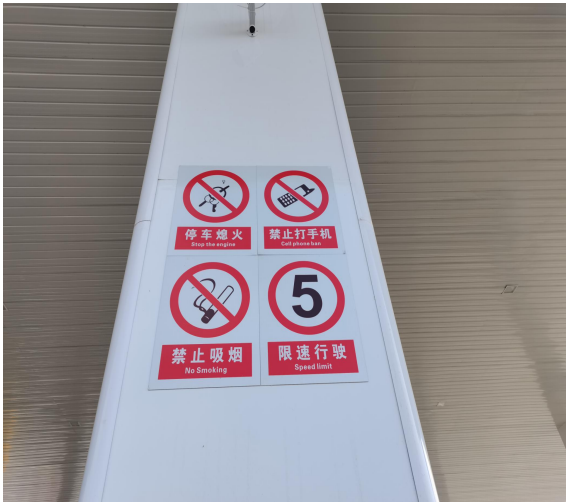
图 16 禁止鸣笛、限速行驶标识

| 产污节点 | 污染物 | 环评阶段措施 | 验收阶段措施 | 照片 |
|---|---|---|---|---|
| 来往车辆 | 汽车尾气 | 车辆进出加油站期间减速行驶，加油过程必须将车辆熄火，严禁车辆怠速工况下加油，减少汽车尾气的产生 | 经调查，项目设置了减速慢行、熄火加油等警示牌，张贴在各加油机旁的立柱上，通过加强运营期间的车辆管理可减少运营期机动车尾气的排放量 | 见图 15 |

| 环评阶段噪声污染防治措施 | 验收阶段噪声污染防治措施 | 照片 |
|---|---|---|
| 加油站内设置车辆进出减速慢行标志及减速带，禁止车辆鸣笛标志，加油时车辆必须熄火和平稳启动，对出入加油站机动车辆加强管理和指挥措施 | 经调查，加油站在各加油机旁的立柱上张贴了减速慢行标志、禁止鸣笛标志，并将电机设置于专门的机房内。 | 见图 16 |

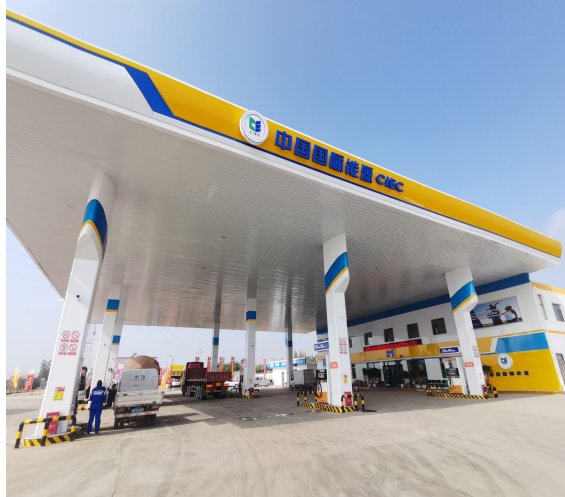
图 17 加油站水泥硬化

| 环评地下水污染防治措施 | 验收地下水污染防治措施 | 照片 |
|---|---|---|
| 加油岛、地面、管线及储罐底部及四周均采用水泥硬化，油罐的四周回填细土，油罐顶部覆土 | 项目加油岛、地面、管线及储罐底部及四周均采用了水泥硬化 | 见图 17 |

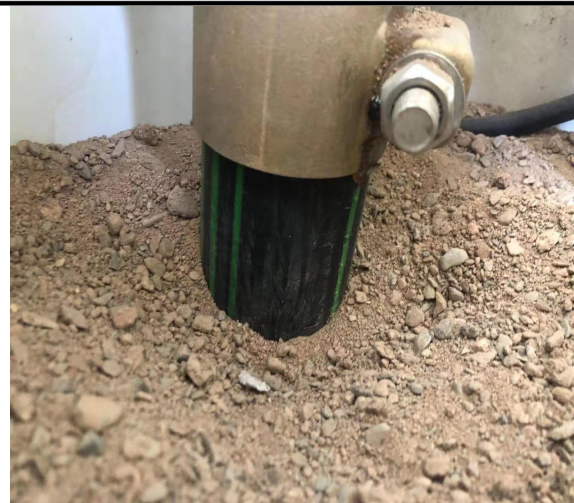
图 18 回填细土

| 环评地下水污染防治措施 | 验收地下水污染防治措施 | 照片 |
|---|---|---|
| 储油罐采用埋地式双层玻璃钢制卧式双层罐 | 油罐的四周回填细土，油罐顶部覆土 | 见图 18 |

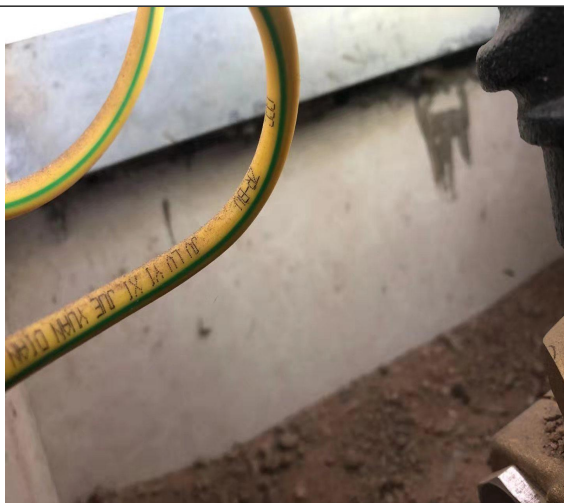
图 19 双层输油管道

| 环评地下水污染防治措施 | 验收地下水污染防治措施 | 照片 |
|---|---|---|
| 输油管道采用无缝钢管，埋地敷设 | 项目实际采用了纤维增强塑料双层罐 | 见图 19 |

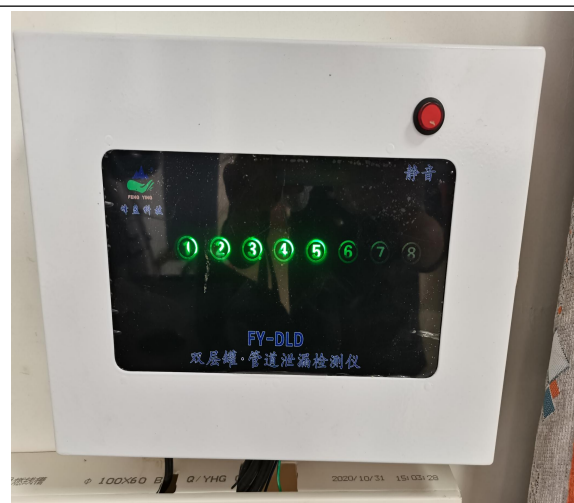
图 20 泄露监测仪

| 环评地下水污染防治措施 | 验收地下水污染防治措施 | 照片 |
|---|---|---|
| 无缝钢管的公称壁厚不小于 4mm，储油钢管的连接采用焊接，管道结点、阴阳角、拐角等难处理的地方，配合热风机和挤出式焊机进行焊接；管道外层满足耐油、耐腐蚀、耐老化和系统试验压力的要求，外层管的壁厚不小于 6mm； | 经调查，加油站安装了 2 套泄露监测系统，双层油罐和双层管道均设置有防渗漏检测报警装置，将信号引至营业室渗漏检测控制器终端 | 见图 20 |

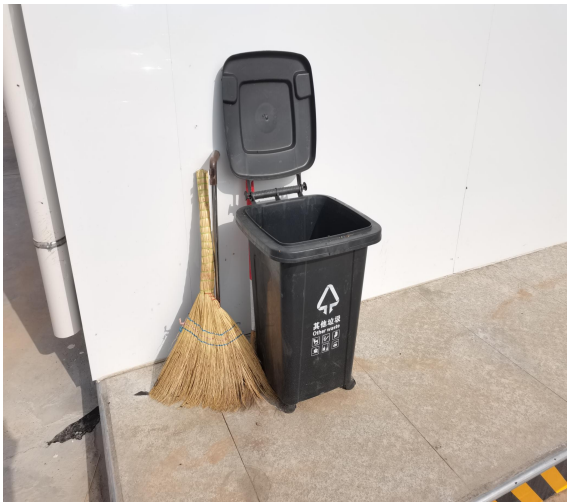
图 23 生活垃圾桶

| 环评阶段处置措施 | 验收阶段措施 | 照片 |
|---|---|---|
| 职工生活垃圾定期收集后由环卫部门定期统一处理 | 经调查，加油站放置有 4 个垃圾桶，用于收集加油站工作人员和来往司乘人员的生活垃圾，定期送至靖远县刘川镇生活垃圾集中收集点处置 | 见图 23、24 |

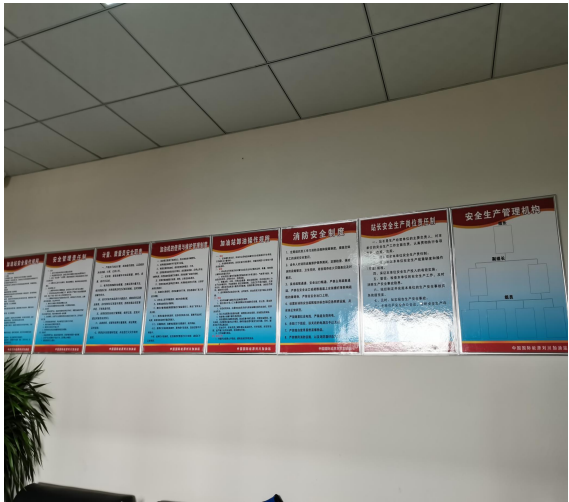
图 25 加油站制定的制度

| 环评日常管理和操作过程措施 | 验收日常管理和操作过程措施 | 照片 |
|---|---|---|
| 建立反恐应急预案、散装汽油管理制度、消防演练应急预案、突发事件应急预案、易燃易爆物品管理制度、防盗防抢安全预案、安全管理制度、教育培训制度；同时加油站加强操作人员的业务培训和学习，严格按照行业操作规程作业 | 经调查，加油站制定了环评阶段要求的各项制度并定期对加油站工作人员进行培训教育 | 见图 25 |
